# WASCHHAUS LÜTISHOFER CHORHOF

## Beromünster LU

| <b>PROJEKT</b> | Restaurierung Waschküchen<br>im Stift Beromünster |

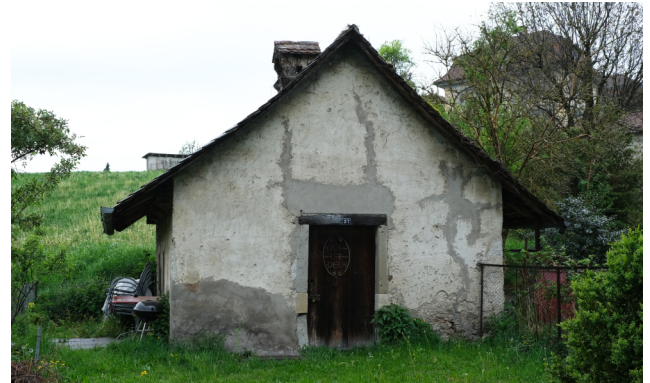
Ostfassade Waschküchen, Zustand April 2020.

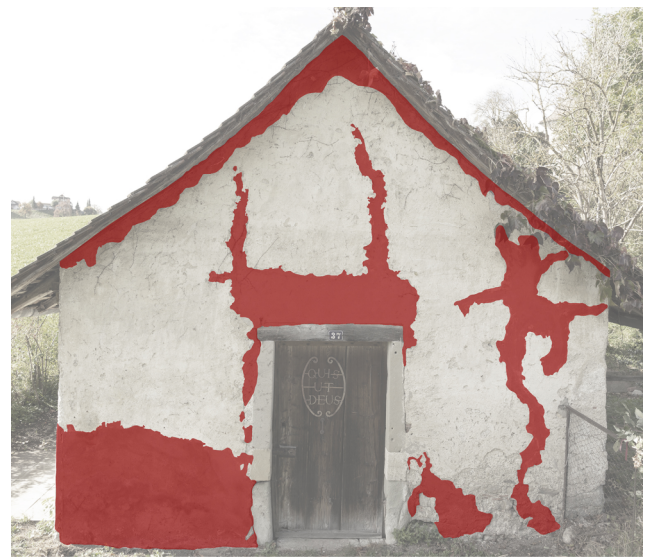
Visualisierung zementhaltiger/problematischer Ergänzungen an der Ostfassade des Waschküchens.

Die Massnahmen wurden von Juli bis Oktober 2021 durchgeführt. In einem ersten Schritt wurden die harten, zementhaltigen Ergänzungen entfernt. Danach wurden alle Fehlstellen im Verputz geschlossen, wobei die Massnahmen nach Schadensbild differenziert zur Anwendung kamen. Fehlstellen bis aufs Mauerwerk wurden mit einem Kalkmörtel mit einem Sandzuschlag 0-4mm ergänzt. Kleinere Fehlstellen des Deckputzes wurden mit einem Kalkmörtel mit feineren Sandzuschlägen geschlossen. Ansonsten wurde die originale Putzoberfläche nur gereinigt und nicht weiter behandelt.

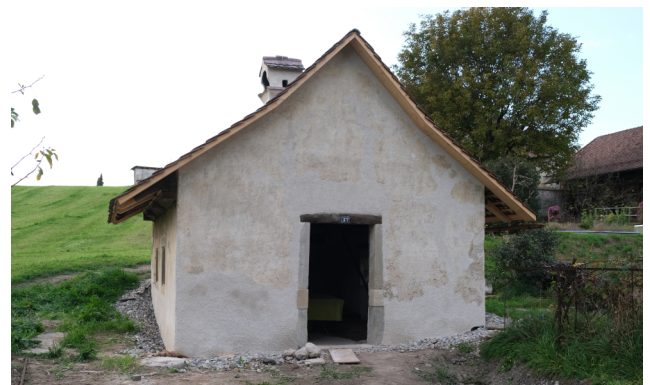
Ostfassade Waschküchen, Zustand nach der Restaurierung.
