# DIE TODESBILDER IM BISCHÖFLICHEN SCHLOSS

## Chur GR

| <b>PROJEKT</b> | Restaurierung und Wiederaufbau der Todesbilder Chur |

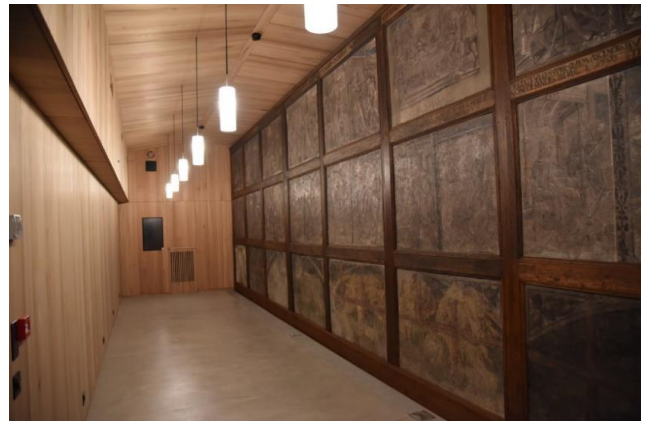
Gesamtaufnahme nach der Restaurierung.

Nach der Restaurierung konnten die Bilder in einem klimatisierten Raum im Keller des neu geschaffenen Domschatzmuseums wieder aufgestellt werden.

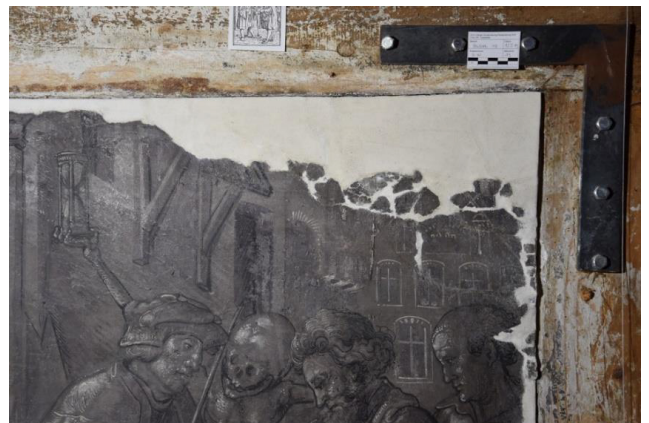
Gekitteter Randbereich vor der Retusche.

Bei der Restaurierung 2019 -20120 wurde in einem ersten Schritt die aufgeklebte Randsicherung und Reste vom Klebemittel mit Aceton entfernt. Anschliessend wurden die ganzen Bildfelder gereinigt, wobei ältere Firnissschichten sowie Rötzel Zeichnungen und Notizen belassen wurden. Ausbrüche des Putzes im Randbereich wurden mit einem Kalkmörtel, der in Farbe und Körnung dem Originalputz angeglichen wurde, ergänzt und stabilisiert. Die Kittungen wurden farblich mit Kalk und Aquarell an den Bildhintergrund angepasst ohne fehlende Partien zu rekonstruieren. Die kleinen Fehlstellen in der Bildfläche wurden mit einer Punktretusche retuschiert.

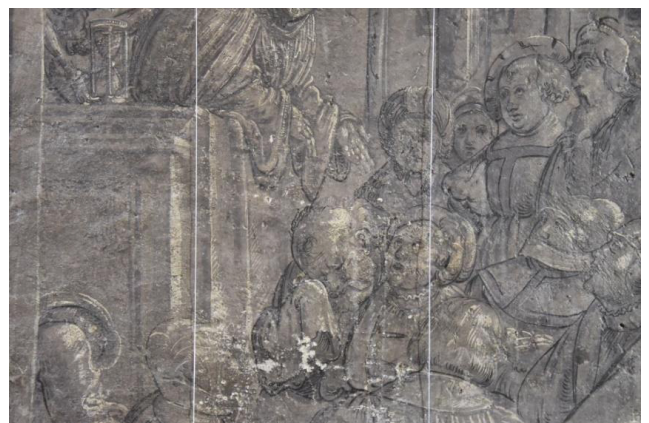
Retuschemuster.
