# MUSTERRESTAURIERUNG GEMÄLDE NR. 48

## Gemäldezyklus Hallenumgang Klosteranlage Werthenstein LU

| <b>PROJEKT</b> | Musterrestaurierung Hallenumgang<br>Kloster Werthenstein LU |

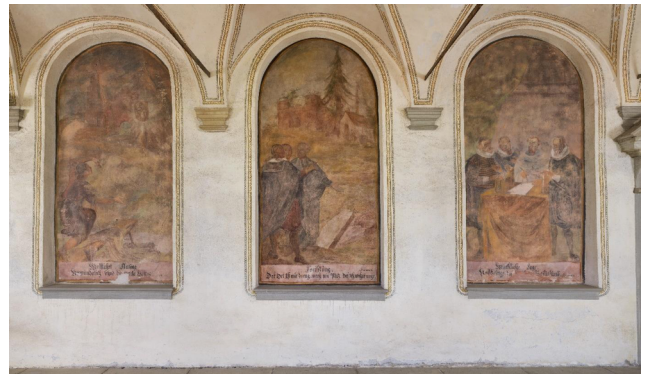
Gesamtaufnahme nach der Restaurierung.

Da die Malschicht viel Wachs aus einer früheren Restaurierung enthielt, konnte mit Wärme und Druck die Malschicht erstmal gefestigt werden. Da die Festigung nicht ausreichend war, wurde zusätzlich ein Festigungsmittel verwendet. Anschliessend wurde das ganze Bild mit einem Firnis überzogen und die Fehlstellen mit einer Punktretusche geschlossen.

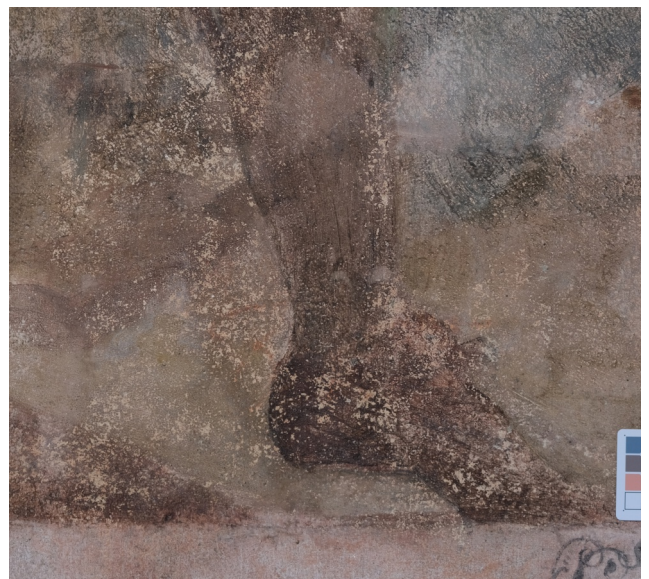
Detailfoto des Beins vor der Retusche.

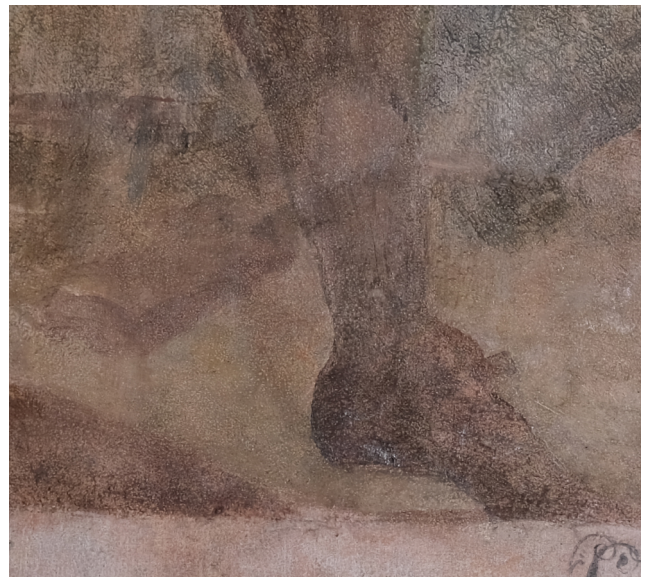
Detailfoto des Beins nach der Retusche.
