# RESTAURIERUNG WANDOBERFLÄCHEN & MALEREIEN

## Schloss Hegi, Hegifeldstr. 125, Winterthur ZH

Bei der Sanierung 2023/24 wurden die Innenräume und die Malereien im Aussenbereich restauriert bzw. konserviert.

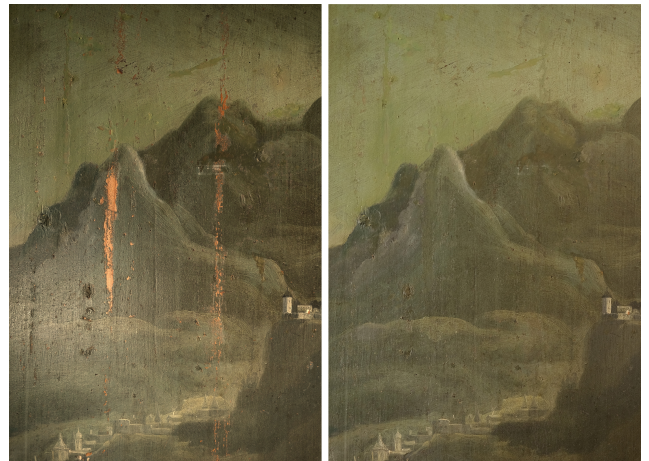
Gessnerhaus, Jagdzimmer. Das Täfer weist Ölmalereien auf, welche wenige Fehlstellen hat. Diese Fehlstellen wurden mit einem Acrylat und Pigmenten retuschiert. Vorzustand links und Schlusszustand rechts.

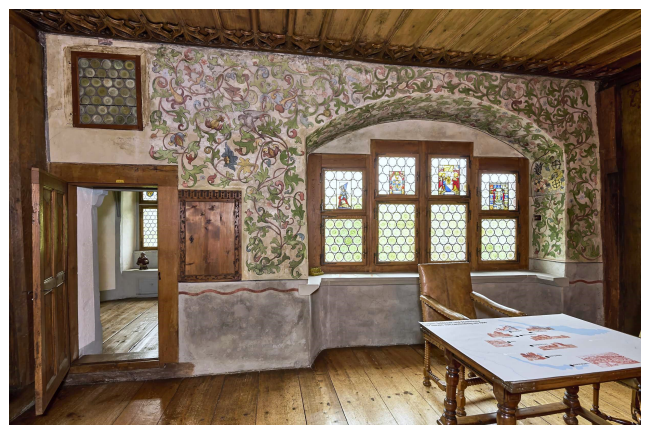
Hinterhaus, Untere Vogteistube. Die florale Malerei mit einzelnen Vögel und Wappen in der Laibung nach der Restaurierung.
