# NOTKONSERVIERUNG WAND-/DECKENBILDER

## Dreibeinskreuzkapelle, Bürenstrasse 54, Solothurn

| <b>PROJEKT</b> | Notkonservierung Wand- und Deckenbilder, Dreibeinskreuzkapelle, Bürenstrasse 54, Solothurn |

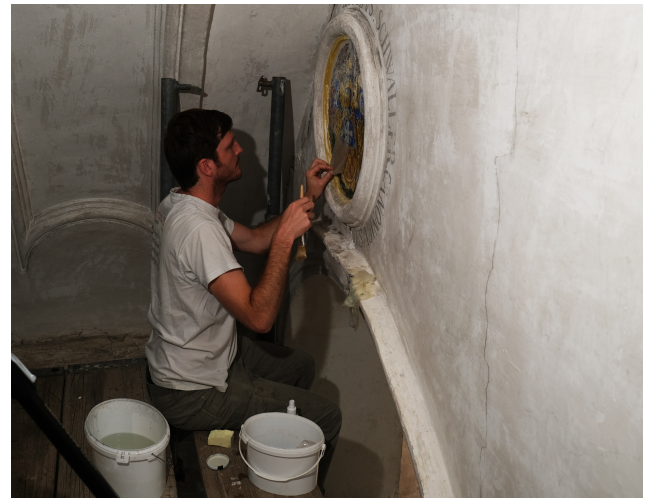
Die Malschicht wird mit Methylcellulose konsolidiert, welches über Japanpapier mit einem Pinsel aufgebracht wird.

Die Bilder wurden in einem ersten Schritt trocken mit einem weichen Pinsel gereinigt. Nach der Trockenreinigung erfolgte eine Vorfestigung der Malschicht durch Aufbringen von Methocel 1 % in H<sub>2</sub>O/Ethanol mit einem Druckzerstäuber. Die vorgefestigte Malschicht wurde nach der Trocknung nochmals gefestigt. Dabei wurden aufstehende Malschichtschollen mit Methocel 3 % und einem Pinsel über Japanpapier wieder auf den Träger zurückgeklebt. Abschliessend wurde die konsolidierte Stelle nach Abnahme des Japanpapiers kontrolliert und wenn nötig vorsichtig mit einem feuchten Saugschwamm nachgereinigt.

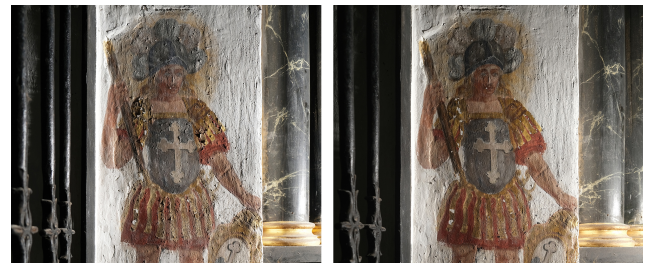
Hl. Victor, Vorzustand (links) und Schlusszustand (rechts) im Streiflicht.

Aufgefundene, instabile Hohllagen im Putz wurden mit einem Hinterfüllmörtel (PLM-I) verfüllt, sodass eine Anbindung der losen Putzpartien an den Untergrund erzielt wurde.

Allfällige schwach gebundene Putzpartien wurden zusätzlich mit Syton X 30 strukturell gefestigt. Dies erfolgte zumeist gleichzeitig mit dem Arbeitsschritt «Hohllagen hinterfüllen».

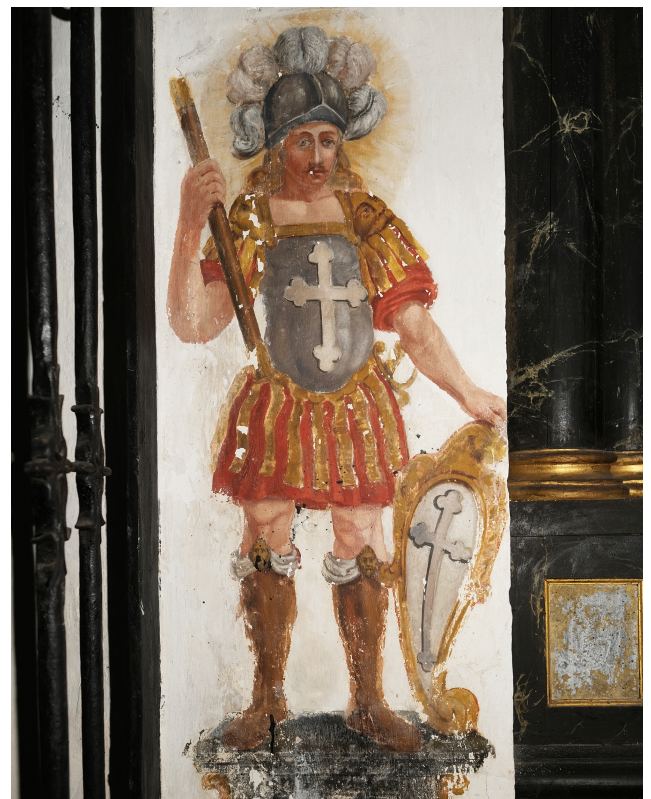
Thebäer Hl. Victor (Chorbogen rechts), Schlusszustand.
